# Ruine Cagliatscha

(Gemeinde Andeer)

## «Steckbrief» Cagliatscha

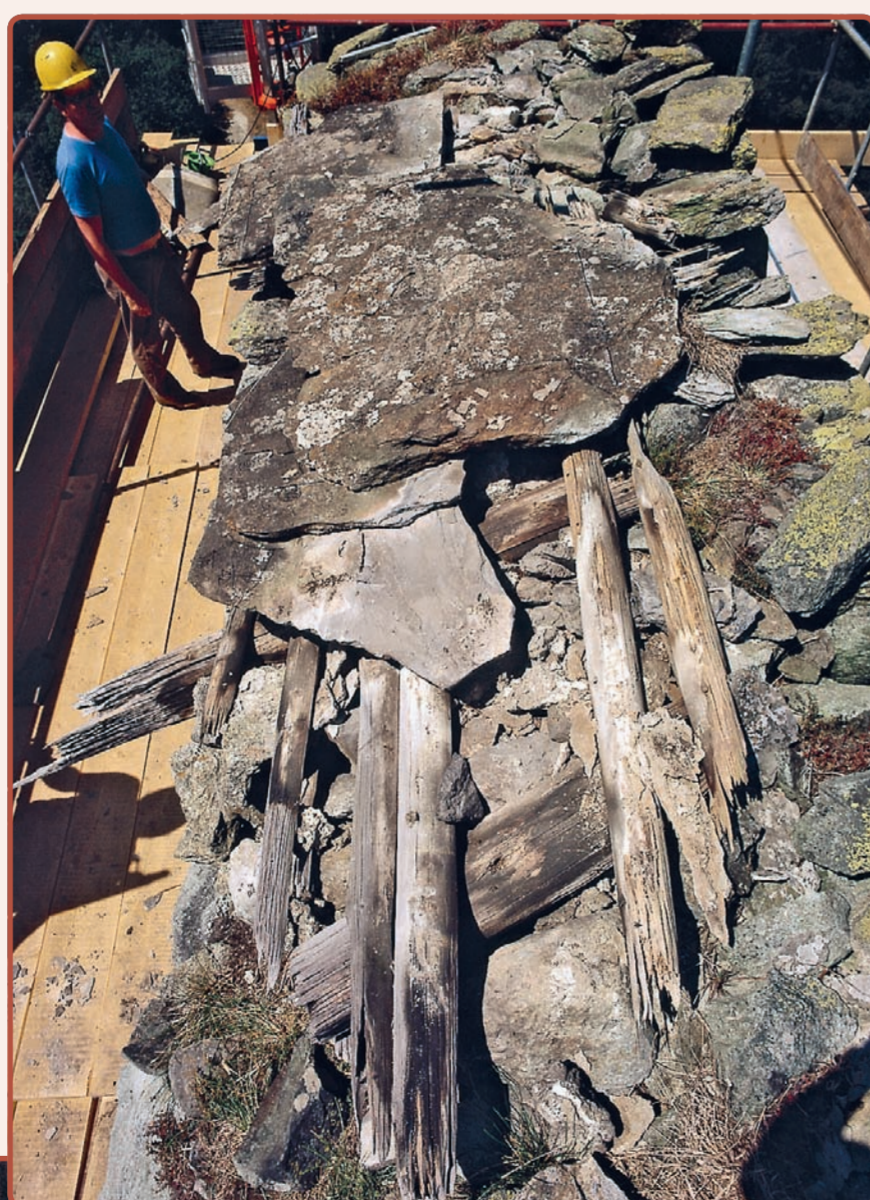
Vorzustand der Dachkonstruktion nach dem teilweisen Entfernen der Steinplatten. – Es handelt sich um den ältesten originalen Rest eines Dachaufbaus in der Schweiz!

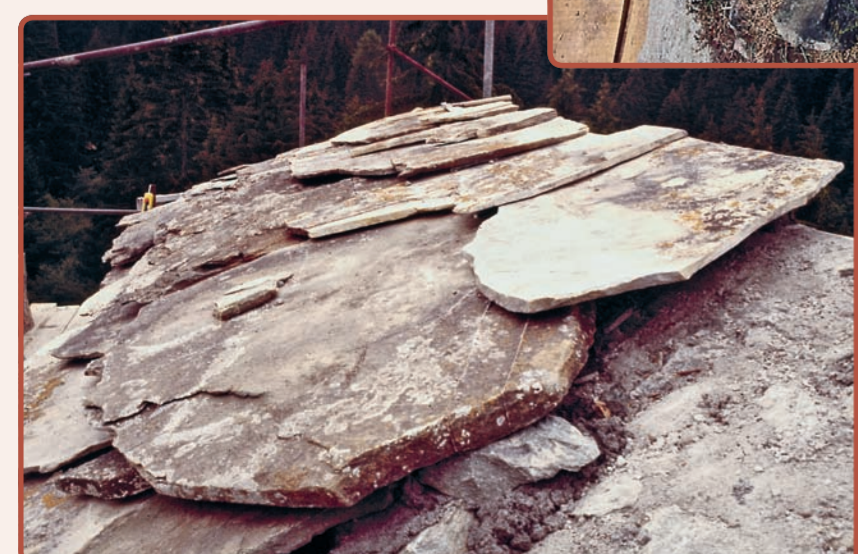
Alle alten Holzteile wurden auf der neu aufgemauerten Krone wieder mit den alten Steinplatten gedeckt und wo nötig mit alten Kalkplatten aus dem benachbarten Avers-Cröt ergänzt. (Foto: BVG)

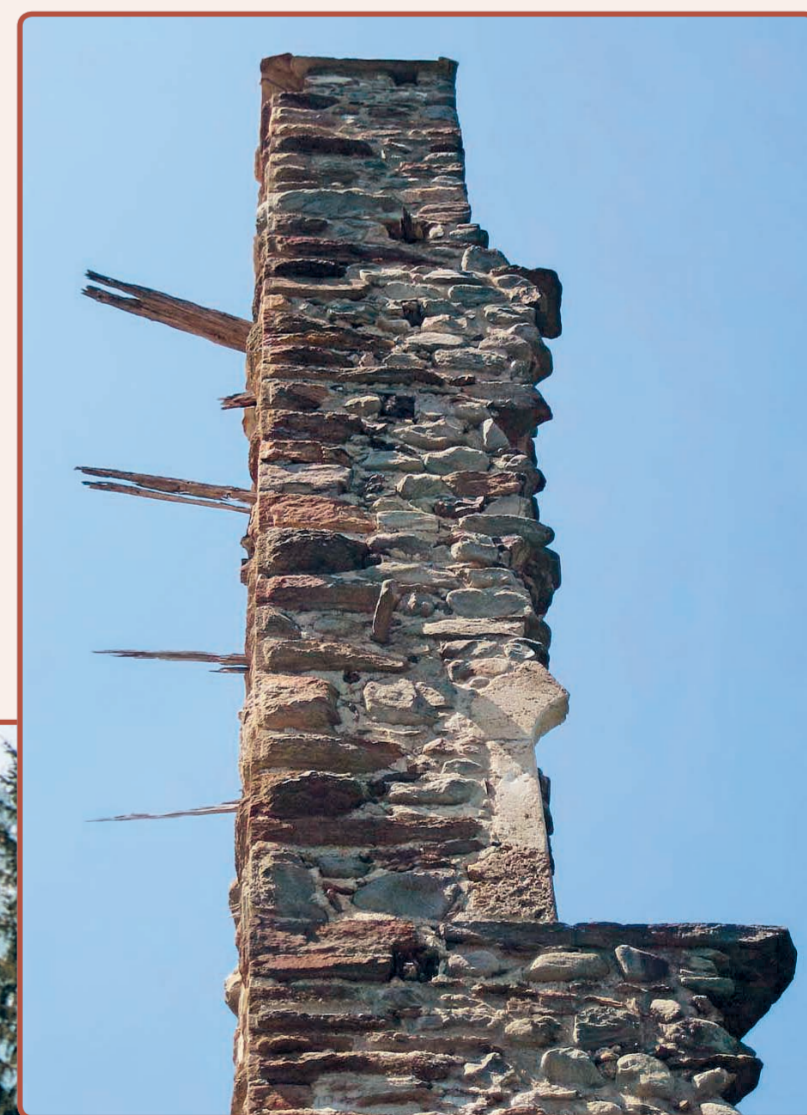
Gut sichtbar sind der mit zwei Gewändesteinen ergänzte Hocheingang im dritten Geschoss und die Reste der Kragbalken, auf denen die obere Laube ruhte.

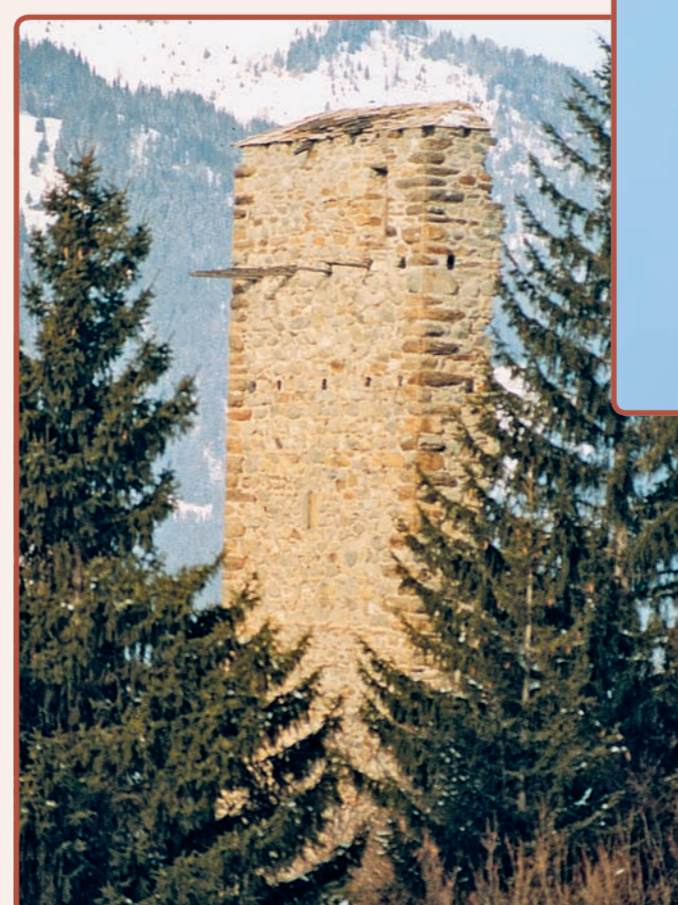
Blick von Südosten auf die vollständig gesicherte Mauerscheibe. (Foto: BVG)
